水戸市千波湖の水質とアオコの問題について

キーワード：千波湖, アオコ, 風, COD, 水深, 富栄養湖

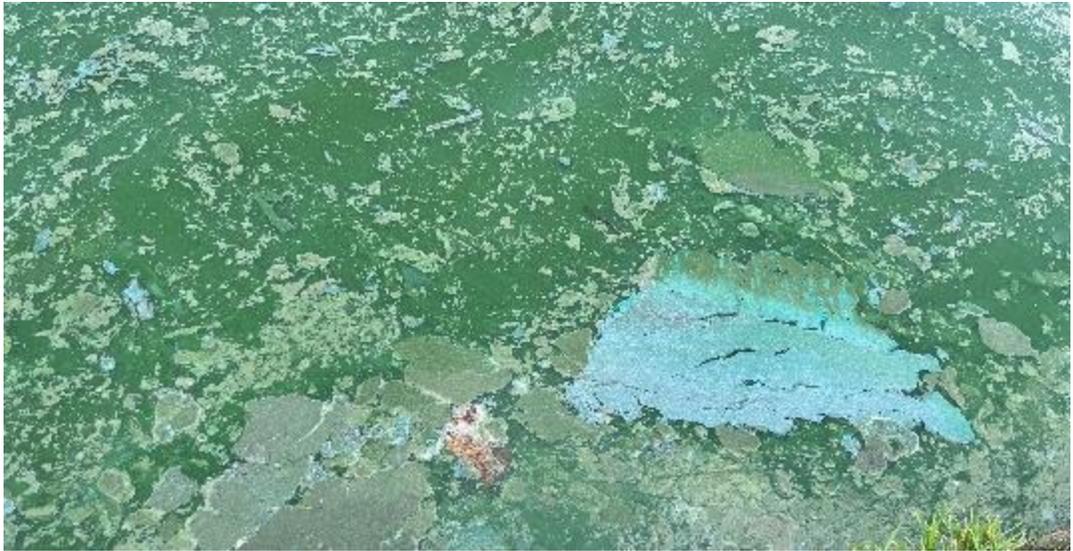
筆者はこれまで千波湖に 10 回以上訪れているが、目視で見る限り水質はあまり良くないように思われる。そして夏には大量のアオコが発生する。2023 年 8 月 5 日に訪れた際に水面を目視で確認すると、アオコが青緑色の大きなスカム状となっていた (図 2)。これは「見た目アオコ指標」(国立環境研究所) のレベル最大のレベル 6 に該当すると考えられる。そこで、千波湖のどの地点の水質が汚濁していて、なぜアオコが多いのか、湖水の色を観察するフィールドワークを 2023 年 9 月 17 日に行った。そして、なぜ千波湖は水質汚濁が進んでいて、アオコが発生するのかフィールドワークを元に考察をする。

図 2. 2023, 8. 5 の水面の様子（撮影：筆者 撮影日：2023, 8, 5）

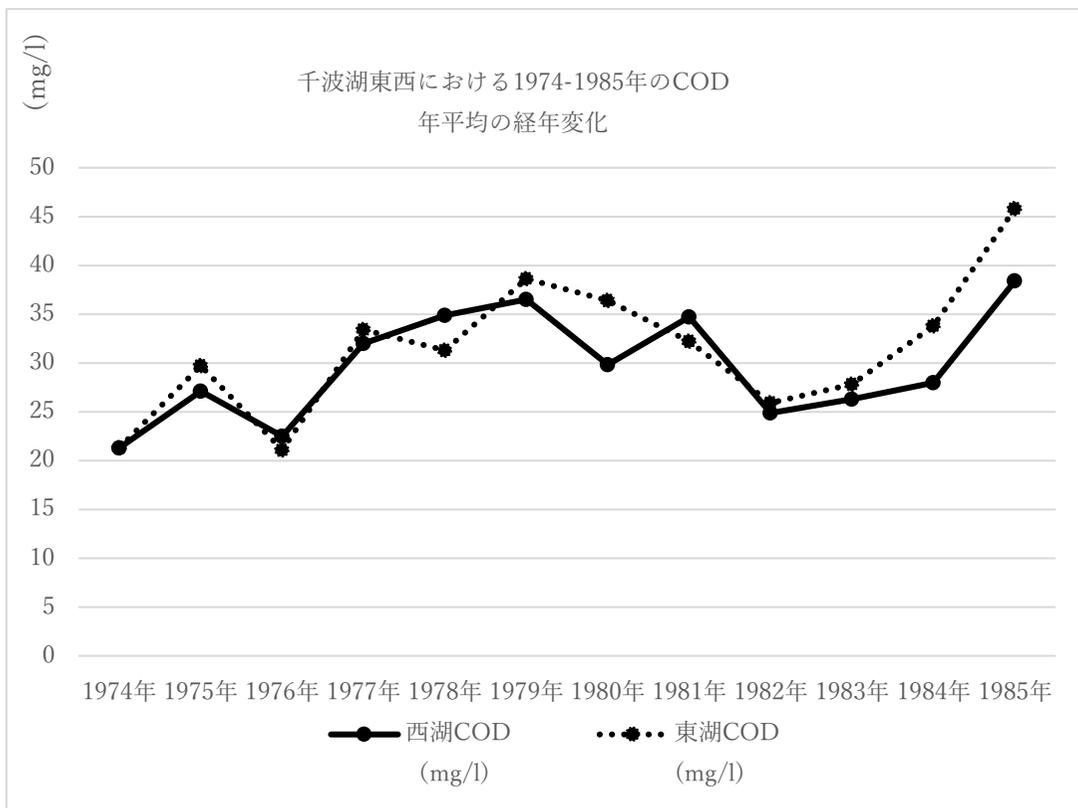
図 4 は千波湖東、西（以下東湖、西湖と表現する）の 1974 年から 1985 年の 11 年間の記録である。COD の数値が緩やかに上昇していて、1985 年の東湖の年平均で 45.8mg/l と最も高い数値を記録している。COD の値が高いと水中の有機物の量が多い、つまり酸素要求量が高まり水質汚染に繋がるということである。また水戸市市民生活部環境課（1987）によると、1986 年 9 月に千波湖で COD 値 180mg/l を記録している。同じく茨城県にある湖沼面積日本 2 位の霞ヶ浦では、1979 年に過去最高の COD 値 10.6mg/l を記録しているため、千波湖の水は霞ヶ浦と比較して約 18 倍汚れていたことが言える。

図 4. 千波湖東西における 1974 年-1985 年の CODmn の年平均の経年変化

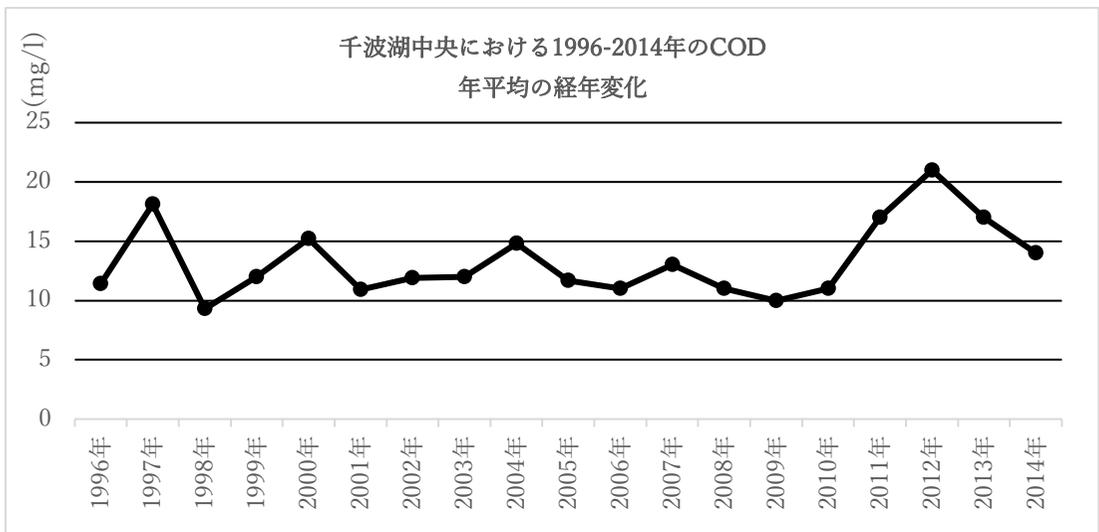
次の図 5 は、千波湖中央地点の 1996 年から 2014 年の 18 年間の COD75%の年平均の経年変化である。1996 年から 2010 年までの COD 値にあまり変動は見られない。そして図 4 と比較すると COD の値が減少している。これは 1988 年 10 月から「千波湖導水事業」という那珂川からの導水が開始されたためである(図 9)。また、過去に千波湖の底泥は約 20cm 以上あった。そのため導水事業と同時期に 1991 年まで湖底の浚渫工事を行っていた。この 2 つの事業により、千波湖の水質は 1980 年代と比較して改善した。しかし、2011 年と 2012 年の数値が急激に増加している。これらの年は東日本大震災の影響で導水量が減少したため、低い数値になったと考えられる。

図 5. 千波湖中央における 1996 年-2014 年の COD75%の年平均の経年変化
(第二期水環境改善緊急行動計画 桜川清流ルネッサンスⅡ (改訂版) 平成 28 年 4 月)

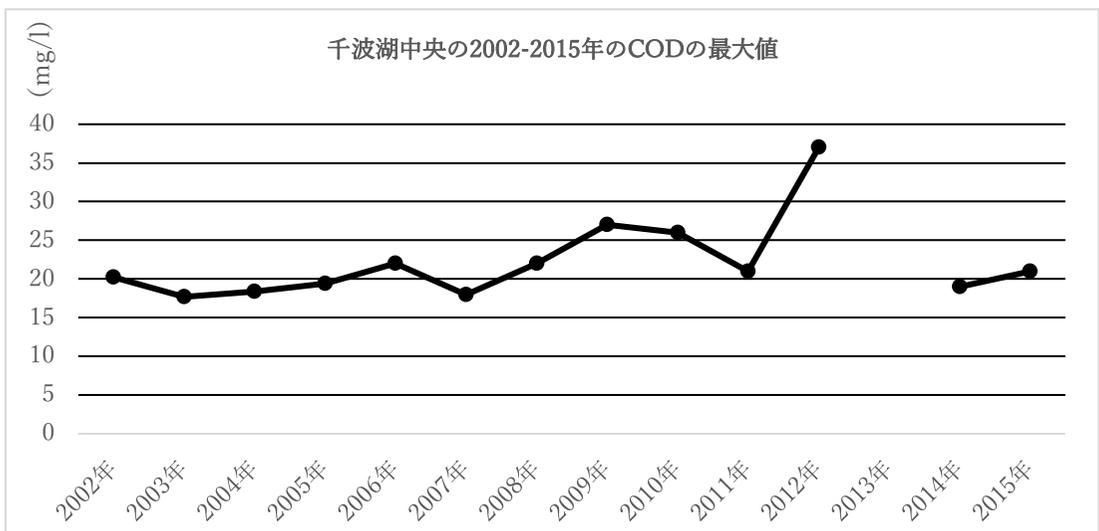
図 6 は 2002 年から 2015 年の 13 年間の COD の数値の年最大値を示したものである。図 5 と同様に震災の影響で 2012 年の数値が急激に増加しているが、2012 年以前はあまり変化がないことが読み取れる。

図 6. 千波湖中央の 2002 年-2015 年の COD の年最大値 (水戸市環境基本計画 (第 2 次) 第 2 章 環境の現況と課題) (平成 27 年 水戸市環境基本計画(第 2 次)実施状況報告書)

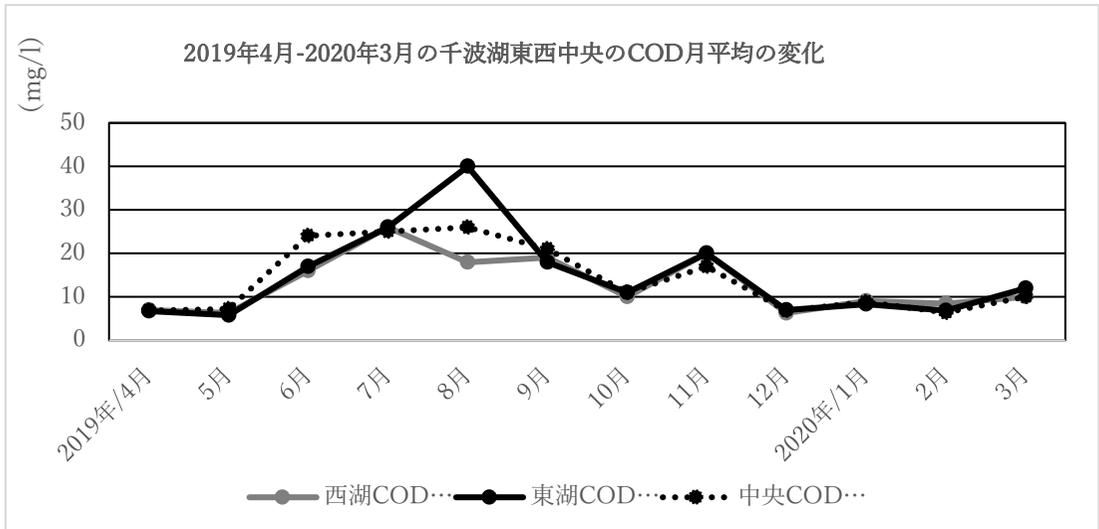
図7は、2019年4月から2020年3月の千波湖東湖、西湖、中央の3地点のCODの月平均の経年変化である。千波湖は湖沼としての環境基準には指定されていないが、水質保全目標値としてCOD8mg/l以下が掲げられている（第二期水環境改善緊急行動計画 桜川清流ルネッサンスⅡ（改訂版）平成28年4月）。図7を見ると、冬、春は水質保全目標値を達成しているが、夏から秋（6月から11月）は目標が達成できていないことが明らかである。この原因は夏にアオコが増加したことによって、COD値が上昇したためと考えられる。また、西湖や中央と比べて、東湖の方が全体的にCODの値が高くなっている。

図7. 千波湖東西中央3地点の2019年4月-2020年3月のCODの月平均の変化
(水戸市の環境 第4部 平成30年-31年)

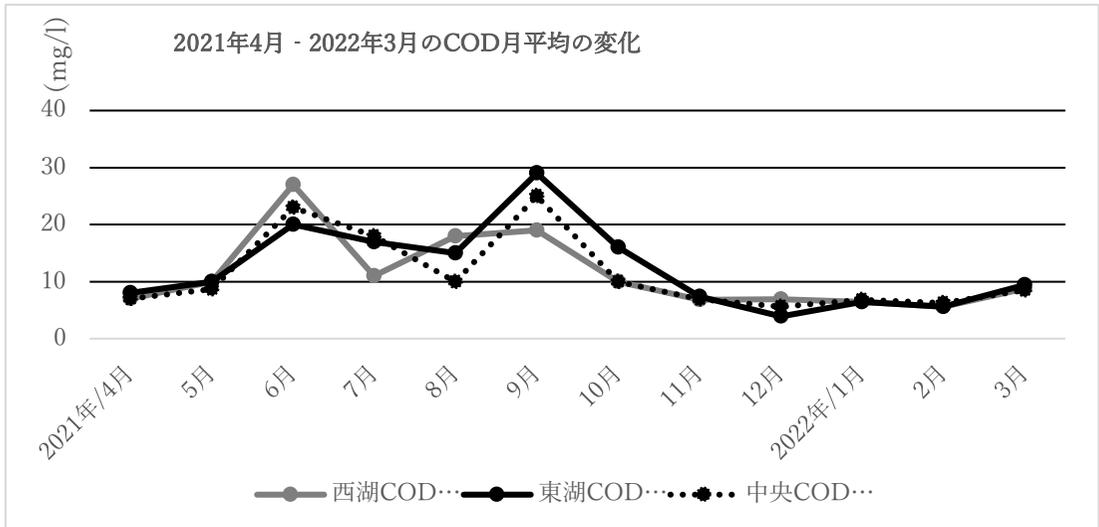
最後に図 8 は、2021 年 4 月から 2022 年 3 月の千波湖東湖, 西湖, 中央の COD 月平均の経年変化である。図 7 と同様に夏から秋にかけて COD の数値が高くなっている。また中央, 東湖の方が西湖より COD 値が高いことも図 7 と同様である。

図 8. 千波湖東西中央 3 地点の 2021 年 4 月-2022 年 3 月の COD の月平均の変化
(水戸市の環境 第 4 部 令和 3 年-令和 4 年)

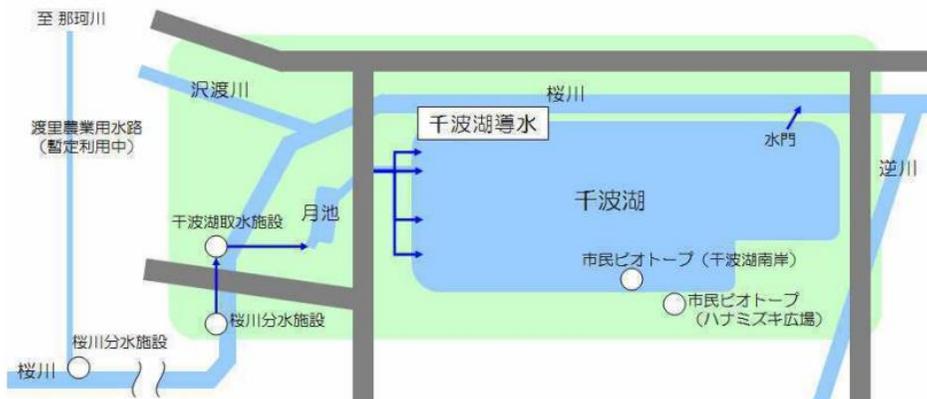
図 9. 千波湖導水事業 (引用: 水戸市環境基本計画 (第 2 次) (案) 2014 (平成 26 年) 水戸)

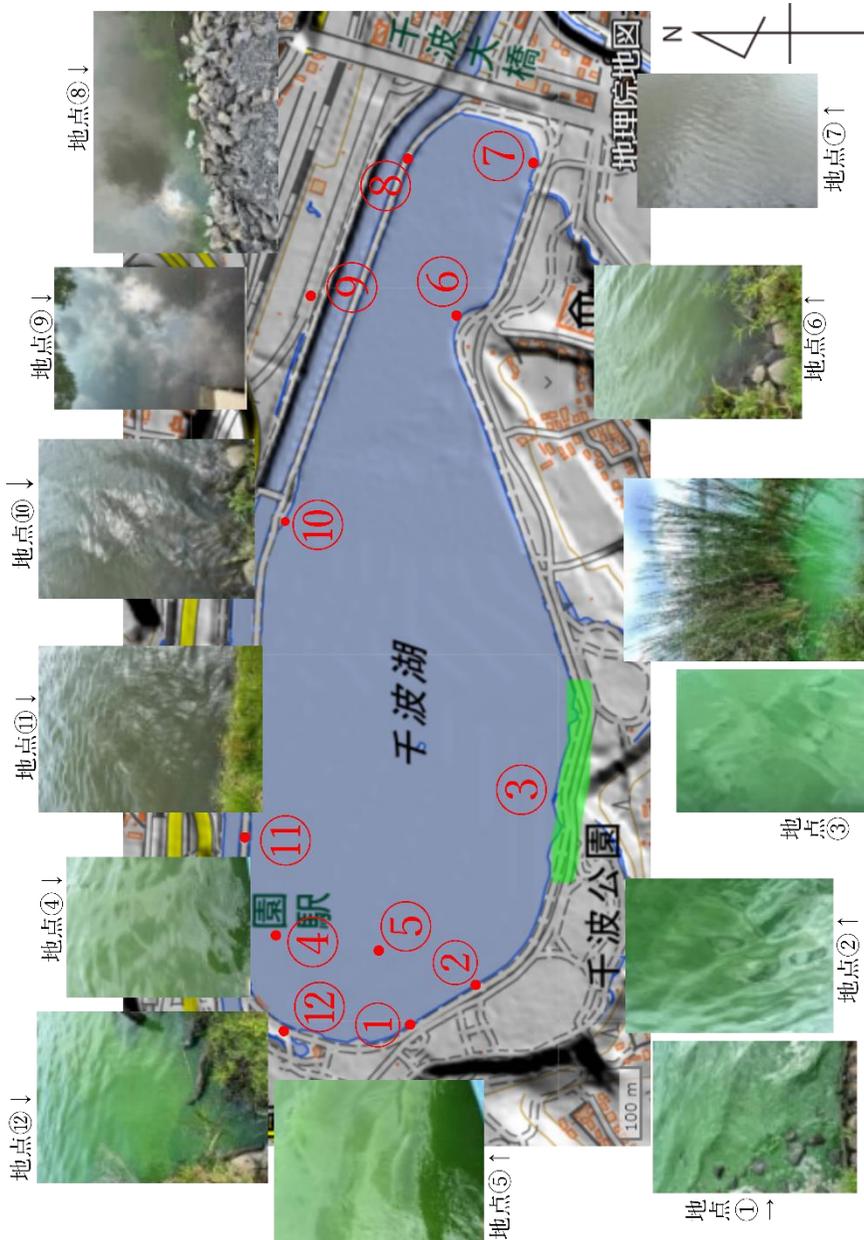
9月17日9:30～15:00に千波湖一周(約3km)の全12地点の水面の色,アオコの分布状況の調査を行った(図10)。

図10. 千波湖一周の湖水の色

今回の調査結果から千波湖全体の見た目アオコ指標は、全 12 地点の中で最大はレベル 5 に該当すると考えられる（図 10）. 前回の調査時（2023. 8. 5）と比較して、目視で確認する限りアオコの量が減少したように思われる. 8 月と 9 月のアオコを比較すると、8 月はアオコ同士が固まっていたのに対し、9 月は一番アオコが見られるところで緑色のペンキを流したようなアオコだった（図 11. 12）.

今回の調査結果からみられる傾向は、千波湖のアオコの分布は西湖（地点①, ②, ⑤, ⑫）, 南湖（地点③, ⑥）に多く、東湖（地点⑧, ⑦）から北湖（地点④, ⑩）へ向かうとアオコが減少することである（図⑩）.

今回行ったフィールドワークから、千波湖の西湖から南湖にかけてアオコが大発生するということが明らかになった（図 10）。アオコがこの方角に多く分布する理由は、風が影響していると考えられる。図 32 の水戸市の 2000 年から 2023 年までの間で、最大風速を観測した風向きが多い順に並べたグラフを見ると、北東が最も多く、次いで北北東が多い風向きとなっている（気象庁）。このことから北東、北北東から吹く風によってアオコが波に乗って流れていき、西湖から南湖にかけてアオコが多く分布することが考えられる。

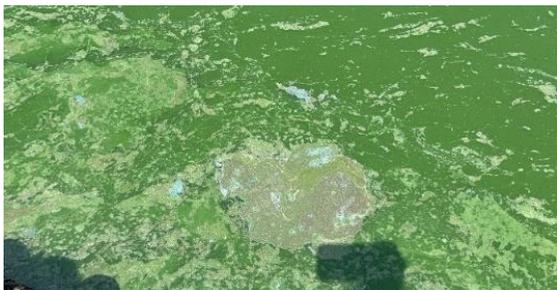
図 11. 2023. 8. 5 の千波湖のアオコ

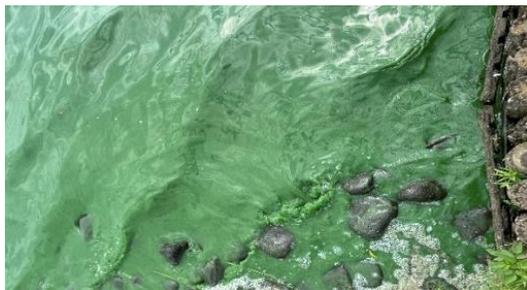
図 12. 2023. 9. 17 の千波湖のアオコ

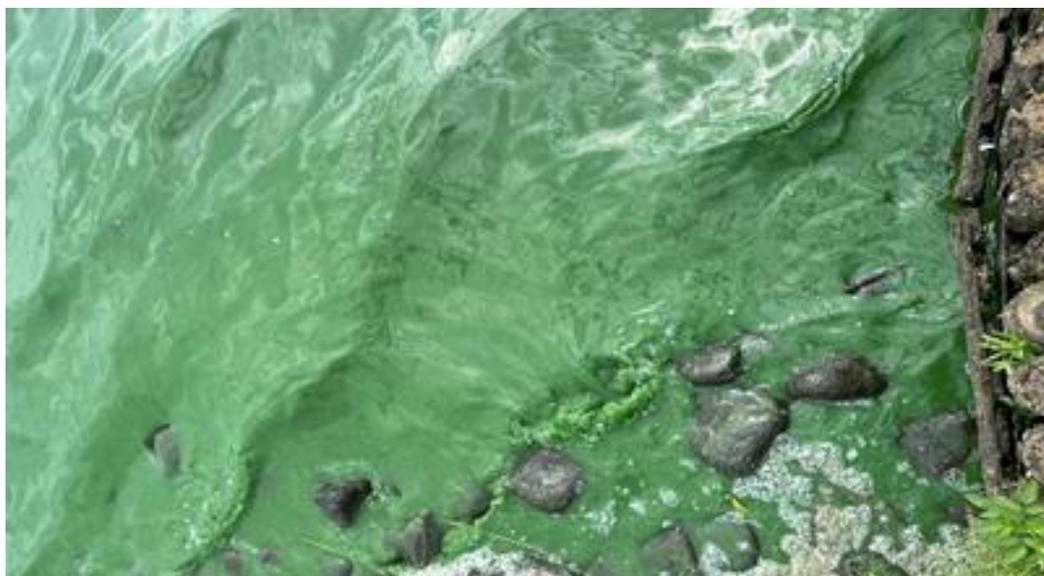
図 13. ①地点

始発点である①が 12 地点中、一番アオコが多く、湖水が汚れていたように思われた. ここにはレストランがあったり、土日はこの場所でイベントが開催されたりして多くの人が集まる場所である. その場所が汚れていると、千波湖の景観に対する印象が下がってしまうのではないかとと思われる. この付近を観察していると、千波湖にいた他の観光客の口から「湖の水が汚れている」と話す声が何度か聞こえた.

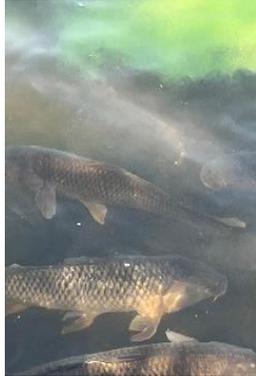
「千波湖導水事業」で那珂川（桜川）から千波湖西湖へ水が4箇所流入をしている。②地点はそのうちの1つである。導水事業で水が流入しているところは、水中で攪拌が起きてアオコが発生しにくくなり、湖底が見えたり、鯉などが泳いでいたりする姿を見ることができた（図14）。また、この場所ではアオコがあまり見られなかったのと、鯉が泳いでいる姿が見られたので、観光していた人は鯉を見て楽しんでいた。しかし、流入地点から少し離れると、また地点①と同じ緑色の水面が広がっていた（図15）。

図14. 鯉が見られる

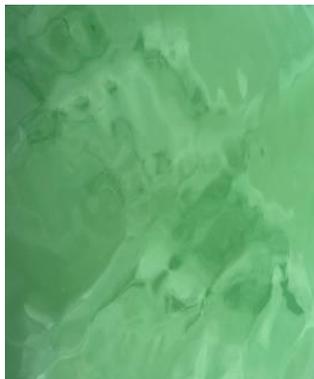
千波湖南側にある全長約260mのビオトープを歩いた。このエリアにはセキショウやガマ類などの抽水植物が育てられていた。湖水の色は地点①、②とほぼ変わらず濃い緑色で、アオコがよく見られた。そしてビオトープエリアに育てられているガマの根元を見ると、アオコが付着して青緑色になって、固まった状態だった。

図16. ビオトープエリアの水面の色

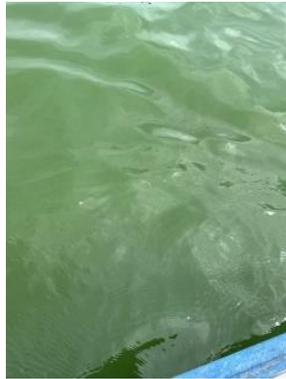
湖畔にあるボート屋のスワンボートを利用して④は湖の北側、⑤は湖の西側を観察した。④の北側は、西湖や南湖の色と比べると濁った緑色に見える。しかし⑤の西湖は、④よりも濃い緑色でアオコが多いと感じられた。また、千波湖の西湖付近に大噴水、東側と南側に小噴水がある。スワンボートで大噴水に近づいた際、噴水の影響で波が発生して攪拌が起こるため、アオコの境目を見ることができた。

図 18. ④北側

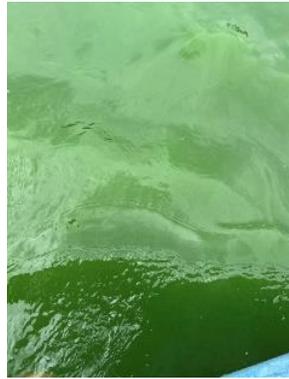
図 19. ⑤西側

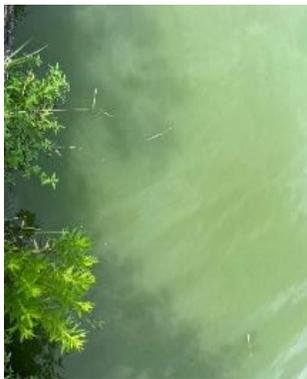
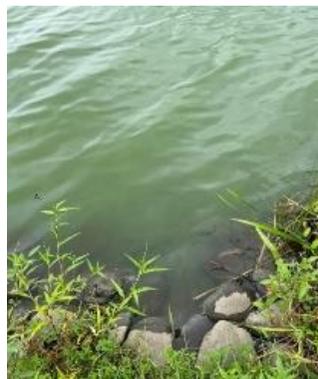
千波湖には水質改善のためジェットストリーマー（流動促進装置）が10基設置されていて、そのうちの1基が近くで見られる地点⑥に移動して水面の色の観察を行った。色はかなり薄い緑色になり、見た目アオコ指標レベルは3~4に当てはまると思われる。地点⑥を含む南湖は逆川導水や台地からの湧き水が流入しているため、西湖より水が澄んで見えるということが考えられる。

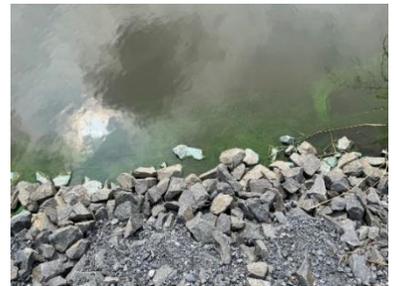
地点⑧, ⑩, ⑪では千波湖と桜川の間にあるサイクリングロードを歩いて観察を行った。⑧は⑦地点と同じく濁った色をしていたが、湖岸にアオコが見られた。そして湖岸にある石にアオコが付着して青緑色になっていた(図 23)。⑧地点は千波湖導水事業で千波湖から桜川へと流出している場所のため水中で攪拌が発生して、比較的アオコの少ない環境になっていると考えられる。

図 23. アオコが石に付着している

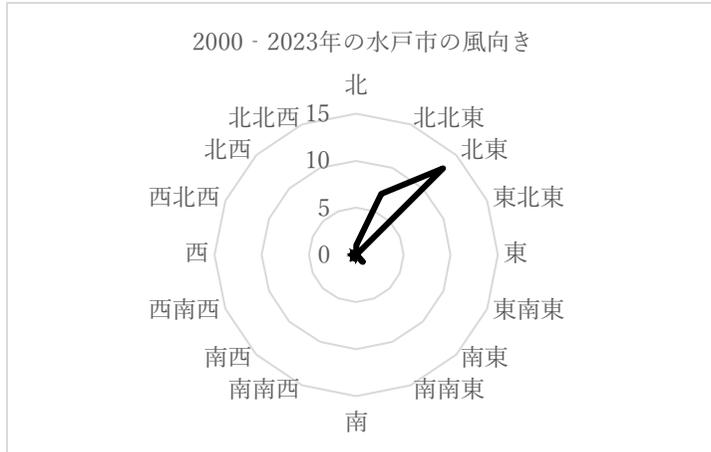
図 32. 2000 - 2023 年の水戸市が最大風速を観測した風向き

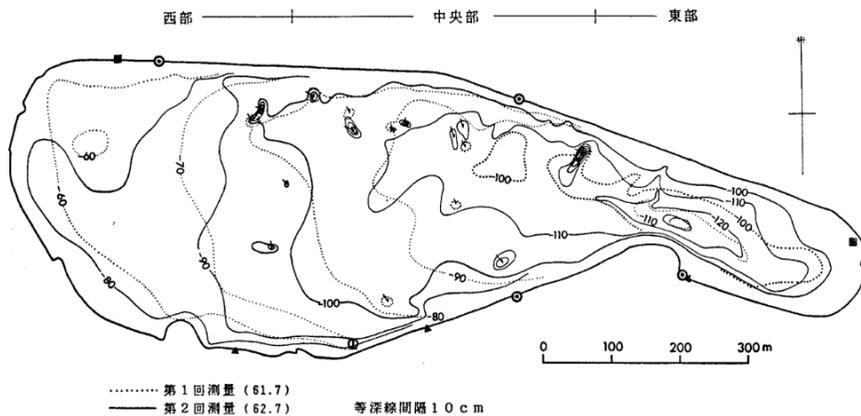
筆者は千波湖の西湖から南湖にかけてアオコが多かったため、COD も高いのではないか、と予想していた。しかし実際はアオコがあまり発生しない東湖の方が COD の数値が高い傾向にあった。そのためまず、水深が浅い方が COD の値が高く出るのではないかと考えたが、東湖の最大水深は 1.2-1.3m 程度を記録しているため、深さはあまり影響しないと思われる（図 33）。

図 33. 千波湖の水深（引用：池田ほか 1988）
